KAJIAN GEOMETRI JALAN ANGKUT *DUMP TRUCK* DARI *FRONT PIT I* SAMPAI *DISPOSAL AREA* UNTUK PENGANGKUTAN *OVERBURDEN* DI PT LONG DALIQ PRIMACOAL

Universitas Prabumulih

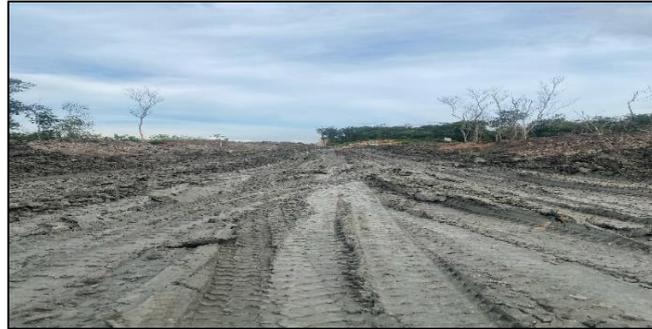
Gambar 1. Pengukuran Jalan Lurus

Hasil pengukuran lapangan memperlihatkan bahwa lebar jalan lurus berada pada kisaran 10,35–10,45 m. Perbedaan nilai ini menunjukkan bahwa sebagian besar segmen jalan belum memenuhi standar yang dipersyaratkan. Secara khusus, pada segmen A–B tercatat lebar hanya 10,30 m, yang berarti lebih sempit sekitar 2,9 m dari ketentuan yang berlaku. Kondisi jalan yang lebih sempit dari standar dapat menimbulkan risiko keselamatan, terutama pada saat dua unit *dump truck* berpapasan atau ketika kendaraan membawa muatan penuh. Selain itu, kurangnya lebar jalan juga berpotensi memperlambat kelancaran arus angkutan *overburden*, sehingga berdampak pada menurunnya produktivitas. Oleh karena itu, pelebaran jalan pada segmen-segmen yang tidak sesuai sangat diperlukan agar dapat mendukung kegiatan pengangkutan secara aman dan efisien.

Penambahan lebar jalan dilakukan untuk menyesuaikan dengan kebutuhan operasional unit *dump truck* ZOOMLION. Hasil pengukuran pasca pelebaran menunjukkan bahwa lebar jalan sudah berada pada rentang 13,12 m hingga 13,40 m (Tabel 2). Nilai tersebut secara umum telah memenuhi standar minimum jalan angkut untuk unit sejenis, yaitu 13. Namun, dari hasil evaluasi masih terdapat segmen tertentu, yaitu A–B, yang belum sepenuhnya sesuai dengan standar. Pada bagian ini diperlukan pelebaran tambahan agar dimensi jalan benar-benar memenuhi ketentuan yang berlaku. Tindakan korektif yang dilakukan berupa perbaikan serta penyesuaian lebar jalan dapat dilihat pada Tabel 1. Langkah ini penting tidak hanya untuk memenuhi persyaratan teknis, tetapi juga untuk menjamin keamanan lalu lintas alat angkut dan menjaga kelancaran aktivitas pengangkutan *overburden* di area tambang.

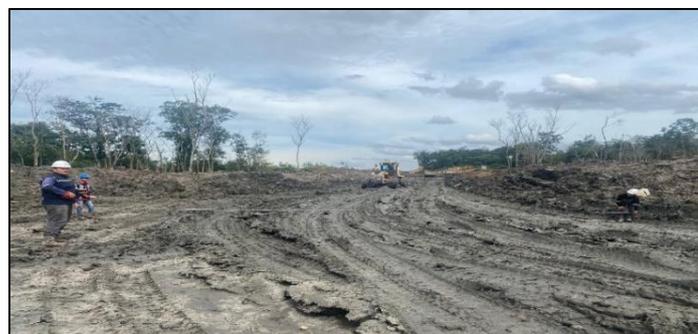
Tabel 1 lebar jalan pada tikungan dua jalur berdasarkan standar KepMen ESDM No. 1827 K/30/MEM/2018 dan kendaraan terbesar DT Zoomlion adalah 14,72 m. Hasil pengukuran di lapangan menunjukkan lebar tikungan 12,60–15,50 m, sehingga sebagian besar segmen telah sesuai standar, namun terdapat satu segmen yang tidak memenuhi ketentuan karena lebarnya kurang dari 14,72 m. Lebar jalan tikungan dapat dilihat pada Gambar 2.

Gambar 2. Pengukuran Lebar Jalan Tikungan

Gambar 2 penilaian grade jalan di PT Long Daliq Primacoal mengacu pada batas maksimum 12% sesuai Kepdirjen Minerba No.185.K/37.04/DJB/2019. Hasil pengukuran menunjukkan nilai 5,4%, sehingga masih berada dalam kategori aman. Untuk superelevasi dengan kecepatan rencana 30 km/jam, perhitungan awal menghasilkan 0,60 m/m (beda tinggi 7,8 m). Namun, nilai ini dianggap berisiko sehingga digunakan standar AASHTO sebesar 0,04 m/m (beda tinggi 0,52 m) yang lebih sesuai dengan kondisi lapangan.

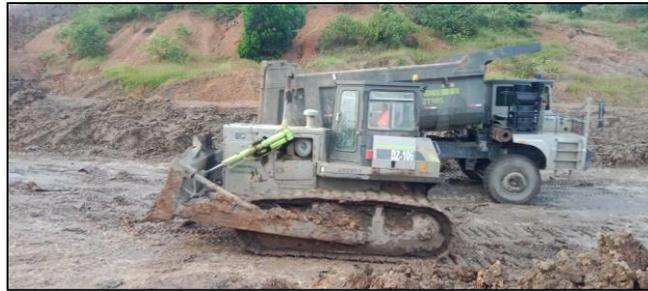
Perawatan jalan di PT Long Daliq Primacoal pada saat disekrap jalan menggunakan *bulldozer* kapasitas 220 pada saat jalan bergelombang yang sangat tinggi sehingga tidak bisa di lalui kendaran 4wd. Perawatan menggunakan alat *bulldozer* Zoomlion 220 dapat dilihat dari Gambar 3.

Gambar 3. Penyekrapan Jalan Menggunakan Bulldozer Zoomlion 220

Gambar 3 perawatan jalan di PT Long Daliq Primacoal pada saat disekrap jalan menggunakan *bulldozer* kapasitas 220 pada saat jalan bergelombang yang sangat tinggi sehingga tidak bisa di lalui kendaran 4wd. Perawatan menggunakan alat *bulldozer*. Menjaga kondisi jalan angkut tetap layak, dilakukan perawatan menggunakan motor grader 4230D. Alat ini berperan dalam meratakan permukaan jalan, menghilangkan material lepas, serta mencegah penyempitan jalur yang dapat mengganggu kegiatan hauling. Dokumentasi kegiatan perawatan ditampilkan pada Gambar 4.

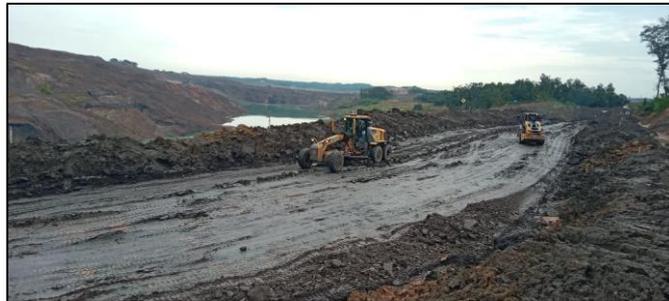
Gambar 4. Perataan Jalan Menggunakan Alat Moto Greder 4230D

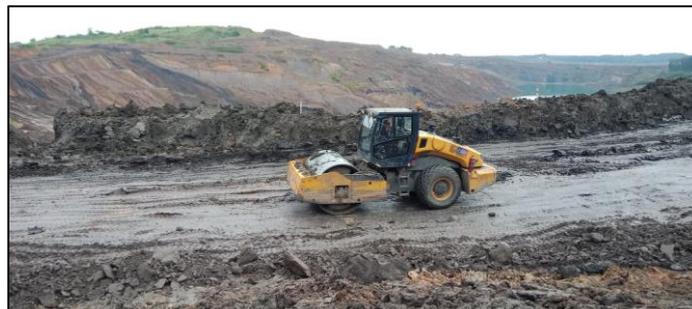
Gambar 4 adalah aktivitas pemadatan jalan dilakukan menggunakan *compactor* Liugong dengan tujuan meningkatkan daya dukung tanah sekaligus mengurangi permeabilitas air.

Gambar 5. Pemadatan Jalan Menggunakan Alat *Compack* Liugong

Gambar 5 adalah proses pemadatan tanah, memperlihatkan tanah yang telah dipadatkan mampu menopang beban alat angkut yang diteruskan melalui roda.
