EVALUASI PENILAIAN LOKASI PELEDAKAN SEBAGAI INDIKATOR PENGENDALIAN RISIKO DAN BAHAYA DI AREA *PIT* SUBAN JERJI SELATAN DAN *PIT* BANKO TENGAH BLOK A PT BUKIT ASAM Tbk, TANJUNG ENIM, SUMATERA SELATAN

Universitas Prabumulih

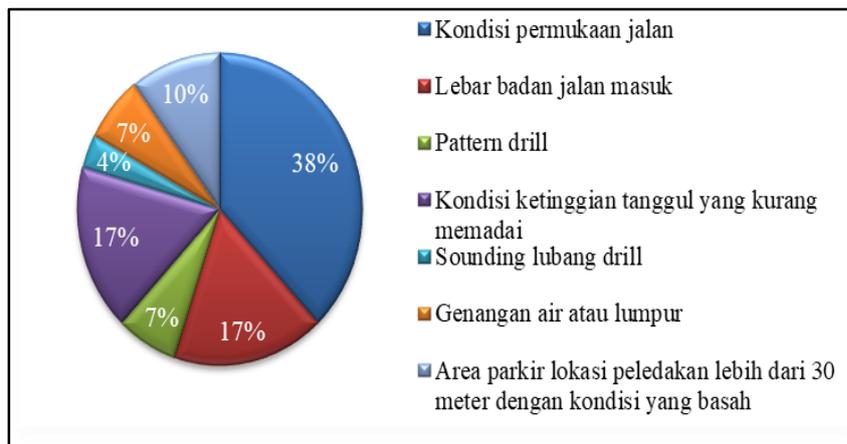
No	Perbaikan	Total	Persentase
1	Kondisi permukaan jalan	11	38%
2	Lebar badan jalan masuk	5	17%
3	Pattern drill	2	7%
4	Kondisi ketinggian tanggul yang kurang memadai	5	17%
5	Sounding lubang drill	1	3%
6	Genangan air atau lumpur	2	7%
7	Area parkir lokasi peledakan lebih dari 30 meter dengan kondisi yang basah	3	10%
Hasil		29	100%

Gambar 1. Diagram Hasil Persentase Masalah yang Sering Timbul di Lokasi Kerja Peledakan

1. Perbaikan yang sering terjadi adalah kondisi jalan yang tidak rata atau bergelombang terutama di *Pit BTA* yang paling banyak terjadi, sebanyak 11 lokasi di *Pit BTA* harus melakukan perbaikan terhadap masalah tersebut.

3. Perbaikan kedua yaitu masalah lebar jalan masuk yang terlalu sempit hanya cukup untuk satu unit kendaraan saja. Permasalahan ini cukup banyak terjadi hanya di satu lokasi penelitian saja yaitu *Pit BTA* terjadi sebanyak di 5 lokasi.

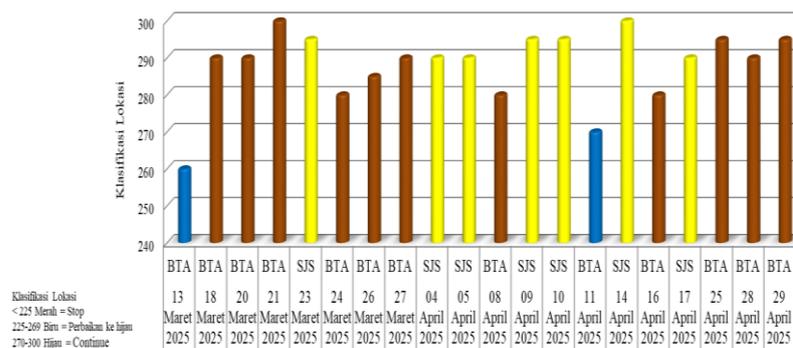
Gambar 2. Diagram Hasil Form *Assesment* Lokasi Kerja Peledakan Berdasarkan Tanggal Peledakan

Berdasarkan hasil penelitian di beberapa tempat dengan dua lokasi yang berbeda sudah banyak lokasi yang memenuhi kriteria dengan poin 270 lebih dan hanya beberapa lokasi saja yang belum memenuhi kriteria tersebut. Contohnya, di *Pit* BTA terdapat lokasi yang hanya mendapatkan skor 260 poin.

Lokasi yang memperoleh 270–300 poin dikategorikan sebagai aman dan layak untuk melanjutkan kegiatan peledakan. Poin 225–269 menunjukkan bahwa lokasi memerlukan perbaikan sebelum kegiatan peledakan dapat dilanjutkan, sementara skor di bawah 225 poin menandakan bahwa kegiatan peledakan harus dihentikan karena lokasi tidak memenuhi kriteria keselamatan yang ditetapkan.

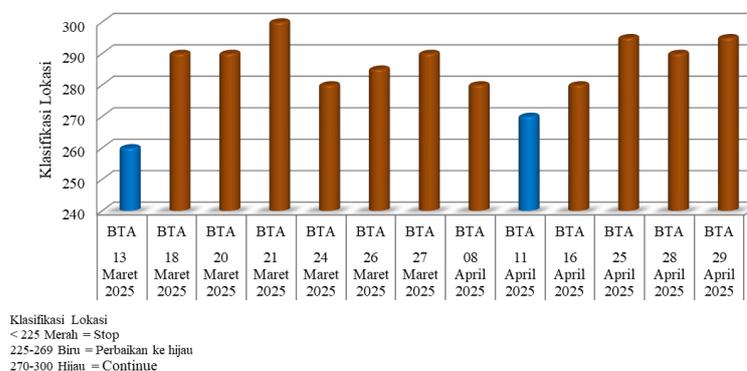
Gambar 3. Diagram Hasil Form *Assesment* Lokasi Kerja Peledakan

Hal ini disebabkan oleh beberapa faktor, seperti kondisi permukaan jalan yang bergelombang (undulasi) parah, lebar badan jalan masuk yang terlalu sempit sehingga hanya dapat dilalui oleh satu unit kendaraan, dan pola pemboran (*pattern drill*) yang tidak sesuai dengan geometri yang dirancang (Hafid, et al., 2020). Untuk mencapai skor maksimal 300 poin, setiap aspek harus memenuhi standar yang ditetapkan seperti seluruh lokasi peledakan *Pit SJS* yang melebihi 270 poin.
